# Uudenmaan yleisten teiden ympäristön tila MAASEUTUTAAJAMAT, OSA I

Uudenmaan  
tiepiiri

Helsinki 1995

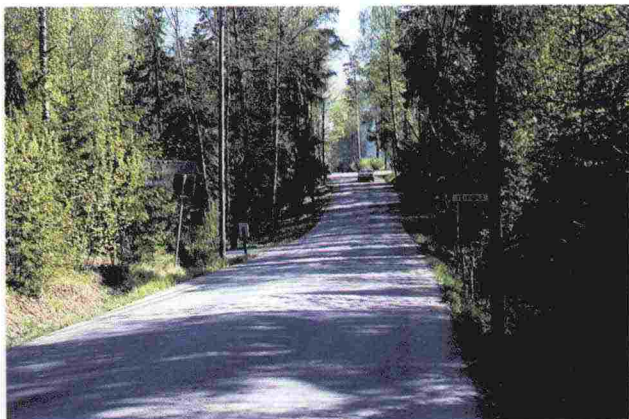
Kuva 5.15 Lamminpääntien (pt 11287) vehreää tiemiljöötä. Tarvetta kevyen liikenteen väylälle on, mutta sen sijoittaminen maastoon on tehtävä huolellisesti.

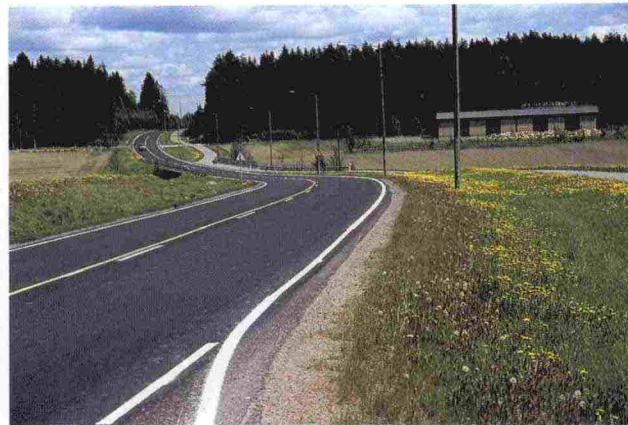
Kuva 7.8 Perttulantien (mt 1321) välikaistoille voisi istuttaa pensaita, puurivejä ja -ryhmiä korostamaan maiseman muotoja ja pehmentämään tielinjasta.

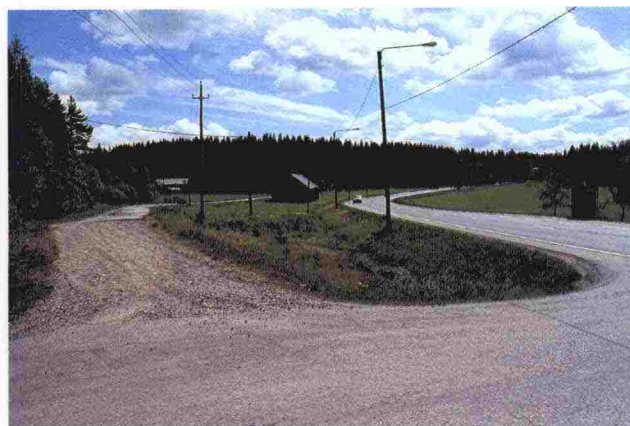
Kuva 7.9 Rajamäentielle mt 1311 (mt 131) suunniteltu kevyen liikenteen väylä voidaan luonnollisesti sijoittaa tilalle johtavalle kylätielle.

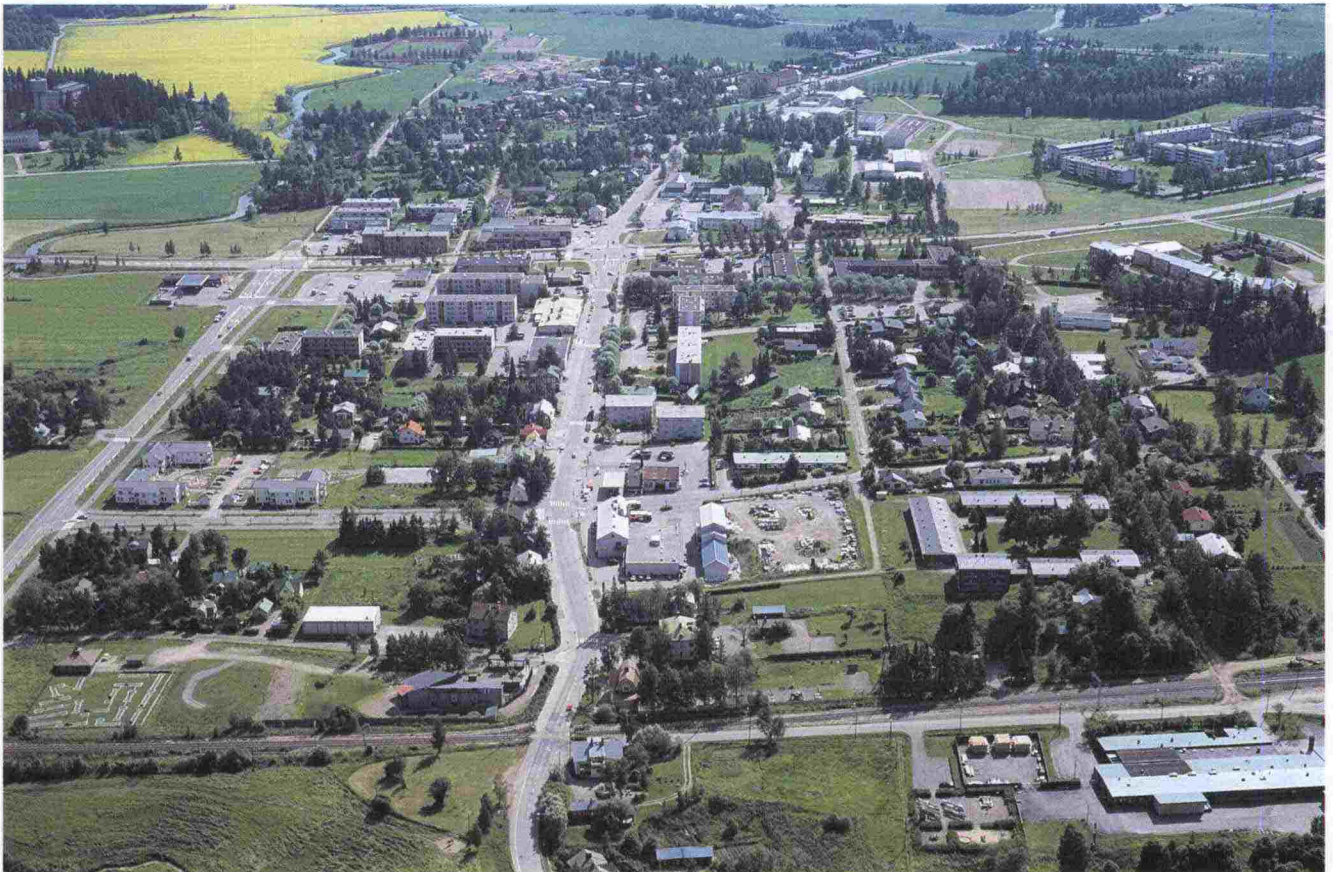
*Kuva 8.13 Sipoon kaunista kulttuurimaisemaa. Taajamarakenne on säilynyt perinteisenä, Nikkiläntien mittakaava sen sijaan ei.*

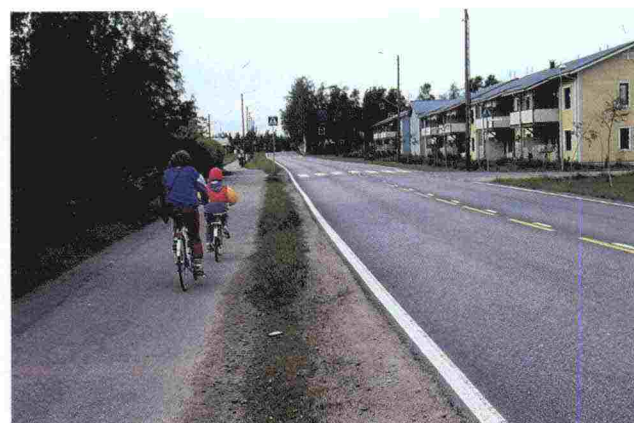
Kuva 9.21 Maantien 145 ja pt:n 11617 liittymää voisi korostaa istutuksin ja liittymää muotoilemalla. Välikaista kaipaaisi uusia istutuksia.
